ПАСПОРТ ДОСТУПНОСТИ
объекта социальной инфраструктуры (ОСИ)
№ _____

1.1. Наименование (вид) объекта Муниципальное бюджетное общеобразовательное учреждение «Горхонская средняя общеобразовательная школа №73»

**АКТ ОБСЛЕДОВАНИЯ
объекта социальной инфраструктуры
К ПАСПОРТУ ДОСТУПНОСТИ ОСИ**

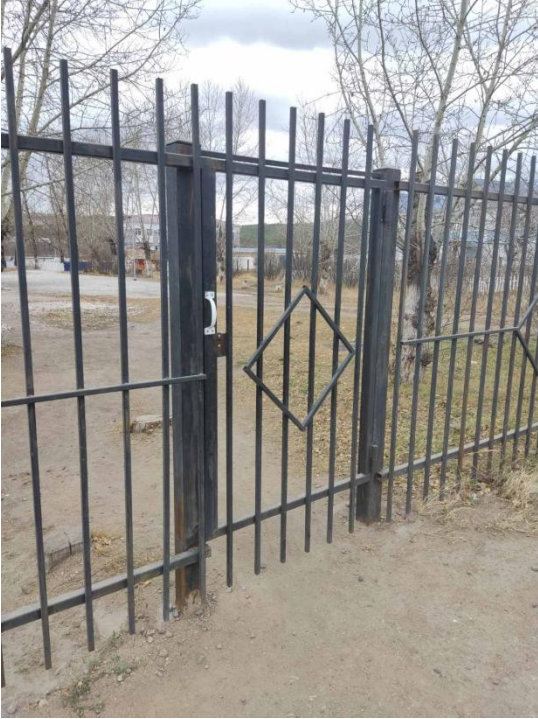
Фото 1. Вход на территорию школы.

1.1	Вход (входы) на территорию	есть	a1	1	Недоступно для инвалидов-колясочников, слепых	К,О,С, Г	Вход на участок следует оборудовать доступными для МГН, в том числе инвалидов-колясочников, элементами информации об объекте. должны быть предусмотрены условия беспрепятственного, безопасного и удобного передвижения МГН по участку к доступному входу в здание.	Капитальный ремонт

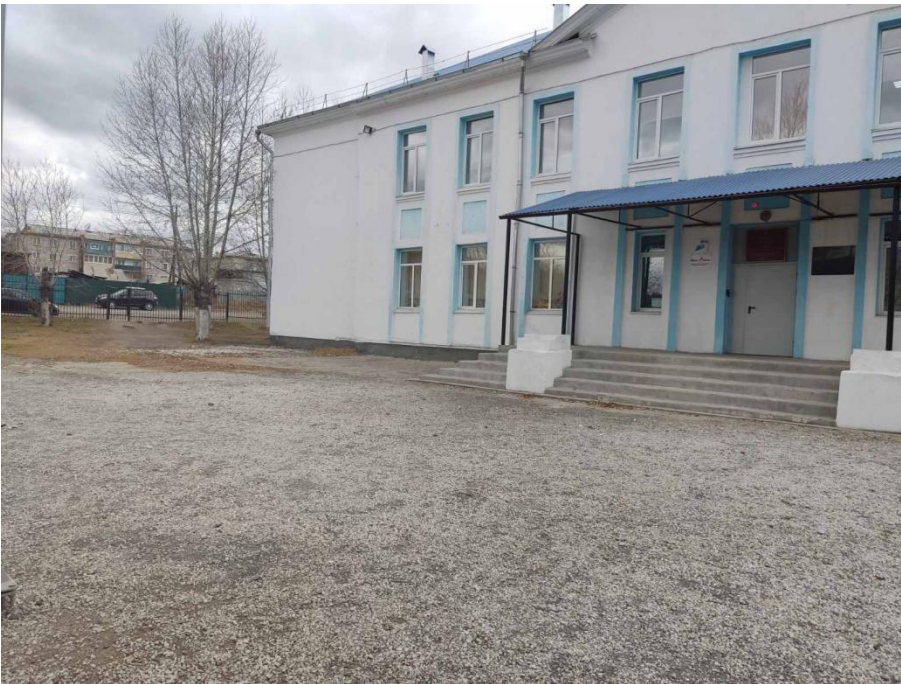
Фото2. Территория, прилегающая к зданию

1.2	Путь (пути) движения на территории	есть	a1	2	Отсутствие приспособленных путей движения для маломобильных групп населения	К,О,С, Г	Должна быть обеспечена на всех путях движения, доступных для МГН система средств информационной поддержки. Ширина пешеходного пути с учетом встречного движения инвалидов на креслах-колясках должна быть не менее 2,0 м. Покрытие пешеходных дорожек должно быть из твердых материалов,	Капитальный ремонт

ровным, шероховатым, без зазоров, не создающим вибрацию при движении, а также предотвращающим скольжение, т.е. сохраняющим крепкое сцепление подошвы обуви, опор вспомогательных средств хождения и колес кресла-коляски при сырости и снеге.

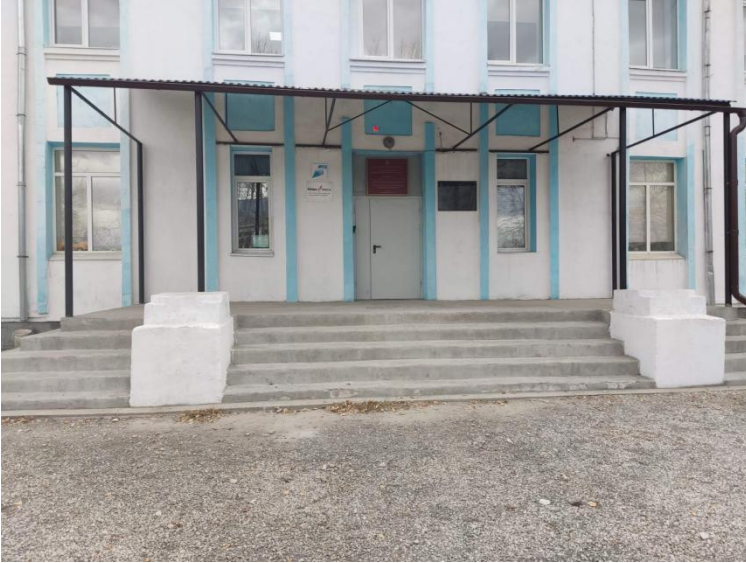
Фото3. Центральный вход

1.3	Лестница (наружная)	есть	a1	3	Лестница нужна для входа	КК,О, С,Г	Лестница является препятствием для входа инвалидов-колясочников.	Капитальный ремонт

2.1	Лестница (наружная)	есть	a1	3	Требуется ремонт	К,О,С		
2.2	Пандус (наружный)	нет	-	-	Пандус требуется	К,О,		
2.3	Входная площадка (перед дверью)	есть	a1	3	Площадка имеется, оборудована навесом; не оборудована водоотводом, подогревом поверхности покрытия.	К,О,	Оборудование входной площадки при входах: навесом, водоотводом, подогревом поверхности покрытия. Размеры входной площадки при открывании полотна дверей наружу должны быть не менее 1,4 (СП 59.13330.2012) Поверхности покрытий входных площадок и тамбуров должны быть твердыми, не допускать скольжения при намокании и иметь поперечный уклон в пределах 1-2%.	Капитальный ремонт

2.4	Дверь (входная)	есть	1	3	Дверь есть, не приспособлена для инвалидов-колясочников (отсутствует доводчик)	К,О,С	На путях движения МГН рекомендуется применять двери	Капитальный ремонт

на петлях одностороннего действия с фиксаторами в положениях "открыто" или "закрыто". Следует также применять двери, обеспечивающие задержку автоматического закрывания дверей, продолжительностью не менее 5 секунд. Следует использовать распашные двери с доводчиком (с усилием 19,5 Нм).	НТ
2.5	Тамбур	есть	2	4	Тамбур имеется, соответствуют размеры	К,О	В тамбуре имеется дверь, которая не соответствует . Следует также применять двери, обеспечивающие задержку автоматического закрывания дверей, продолжительностью не менее 5 секунд. Следует использовать распашные двери с доводчиком (с усилием 19,5 Нм).	Технически е решения невозможны
	ОБЩИЕ требования к зоне				Площадка имеется, не оборудована водоотводом, подогревом поверхности покрытия. Дверь есть, не приспособлена для инвалидов-колясочников .	Всех категорий	Установка дверей с доводчиком МГН	Капитальный ремонт
